Monastero di S.Fermo, Verona: come lo studio della documentazione postbellica ha supportato la verifica sismica

Elena Manzoni ingegnere specialista in restauro dei monumenti, Numeria engineering s.r.l., Silvia Dandria funzionario architetto della Soprintendenza Archeologia Belle Arti e Paesaggio per le Province di Verona, Rovigo e Vicenza, Verona, Massimo Donisi architetto libero professionista, Emilio Costanzo Ingegnere Civile libero professionista

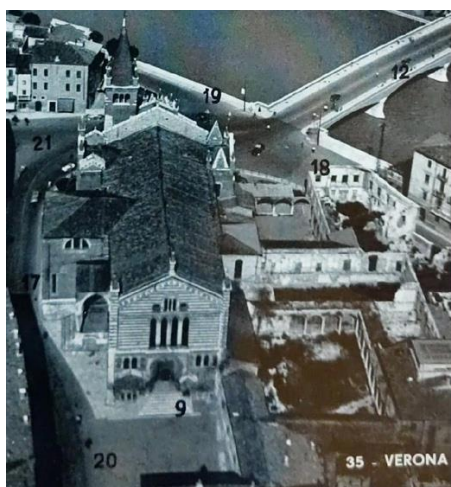
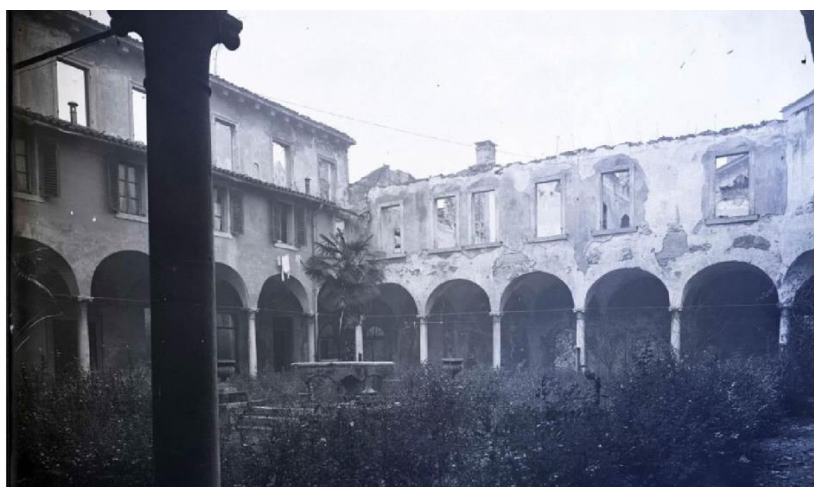
Al termine della Seconda Guerra Mondiale, il complesso architettonico subì gravi danni in seguito al bombardamento della città del 23 febbraio 1943 e alla violenta esplosione successiva a quella del vicino Ponte Navi, nella notte del 25 aprile 1945, quando le truppe tedesche in ritirata fecero saltare tutti i ponti sull'Adige. In quell'occasione i tetti e le pareti sommitali crollarono compromettendo anche le strutture sottostanti, rendendo gli edifici completamente inagibili.

Figura 2 - Foto dei chiostri nel dopoguerra: a sinistra i chiostri settentrionale, occidentale e la chiesa, a destra il chiostro orientale

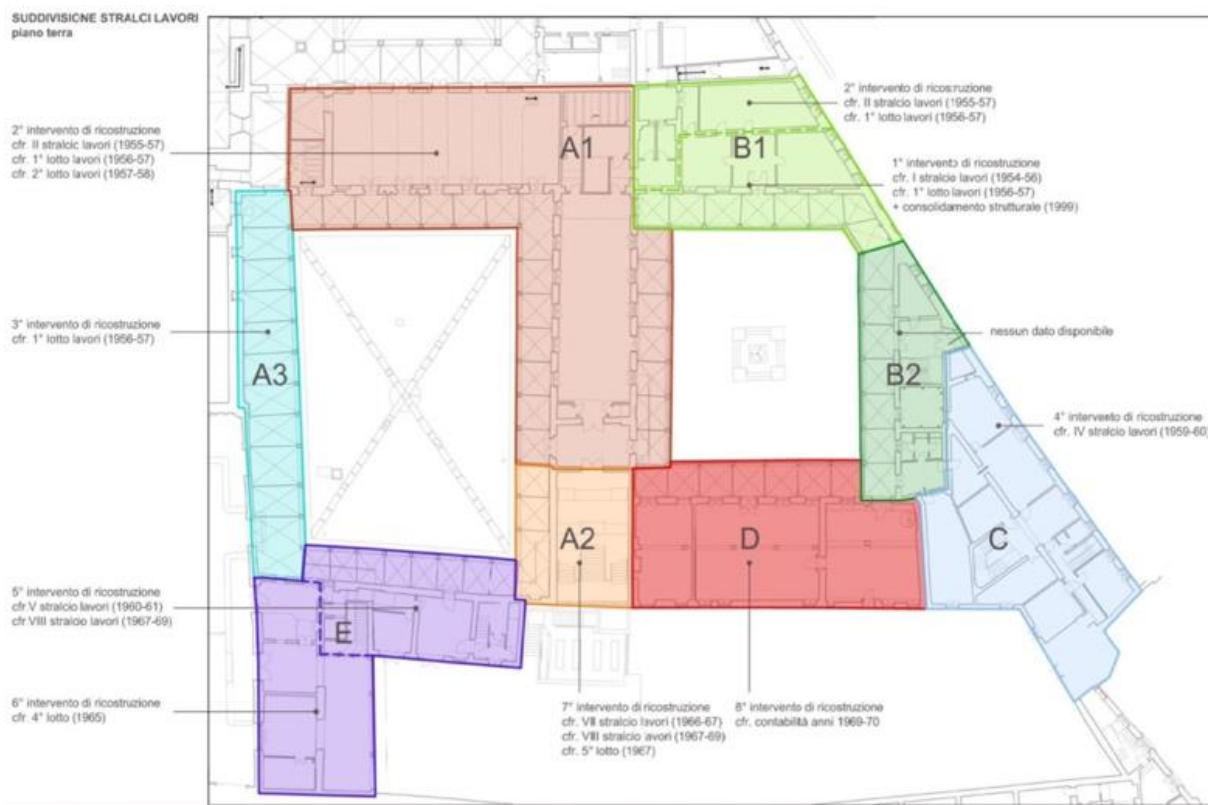
Foto, disegni e documenti contabili sono stati ritrovati e studiati. Da queste informazioni è stato possibile realizzare una mappa dei lotti, delle tecniche e degli interventi effettuati nella ricostruzione post-seconda guerra mondiale.

Figura 4 - Mappa dei lotti e degli interventi

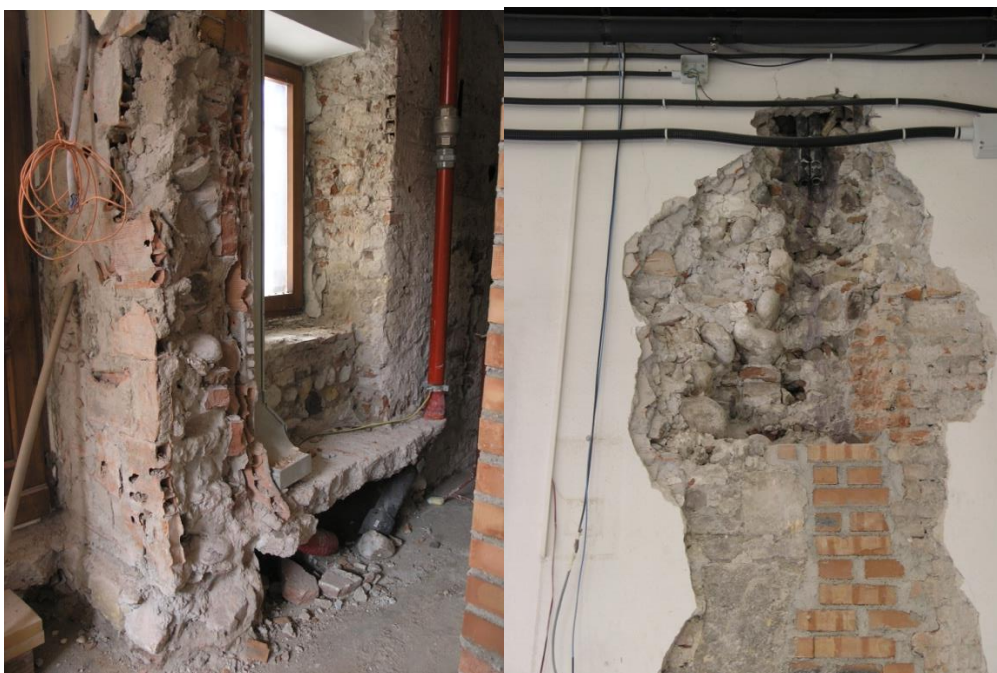
Sono stati realizzati alcuni saggi al fine di verificare quanto rinvenuto nei documenti contabili e nel quadro delle murature del complesso, inoltre si sono analizzate foto scattate in lavori relativamente recenti. I saggi e le foto hanno confermato i documenti.

Figura 5 - Immagine della muratura del complesso, ripresa in lavori relativamente recenti.

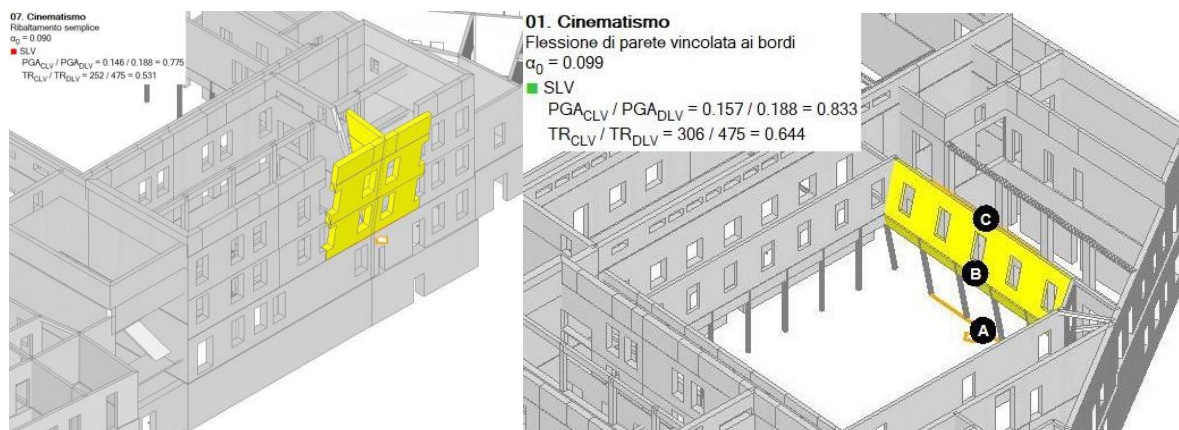
La scelta della tipologia del meccanismo è stata fatta considerando la presenza, a livello del pavimento, di un collegamento tra la struttura orizzontale e la parete, come cordoli in cemento armato. Nel caso in cui le pareti fossero realizzate insieme ai solai in laterizio e calcestruzzo, si è ritenuto ragionevole supporre che la presenza del cordolo possa costituire un ritegno contro il ribaltamento della parete. Nel caso invece di murature preesistenti alla posa del solaio, si è scelto prudentemente di considerare la parete non rigidamente vincolata al solaio, non essendo necessarie indagini per verificare come il solaio fosse collegato alla parete. Considerazioni analoghe sono state fatte per le volte dei loggiati: anche nelle zone in cui è stato realizzato un rinforzo (solaio in cemento armato o solaio in laterocemento), non è stata indagata la presenza di un collegamento con la parete.

In un blocco è stata riscontrata la presenza di un telaio in cemento armato addossato al muro perimetrale opposto al chiostro: gli accertamenti effettuati non hanno chiarito se le travi del telaio siano collegate al muro e quindi se possano costituire una ritenzione nei confronti del muro ribaltamento del muro; si è quindi scelto prudentemente di non includerli nel modello di calcolo.

Figura 7 - Immagine di alcuni meccanismi
